# 排水管洗浄

## カメラ調査

## 排水管高圧洗浄

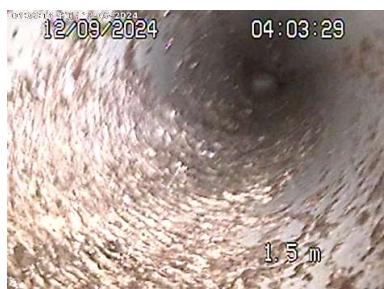
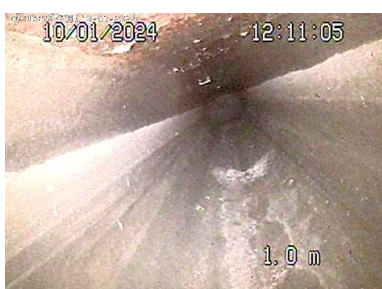
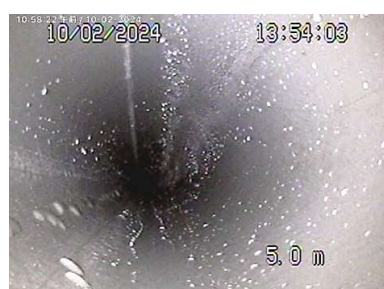
排水管の中に物が詰まっている場合や、排水管の勾配等が原因で詰まっている場合もあります。その原因を突き止めるのがカメラです。

カメラを排水口や掃除口から挿入し、管内の閉塞状況を確認することで、高圧洗浄が必要なのか、又は改修が必要なのかの状況判断をすることが出来ます。

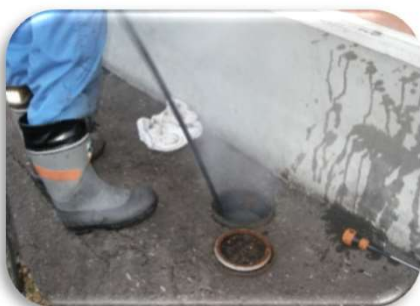
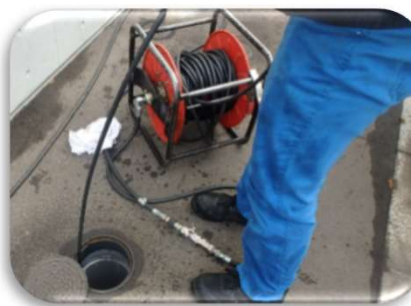
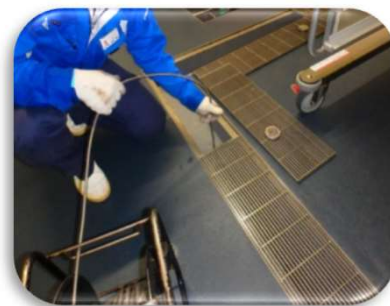
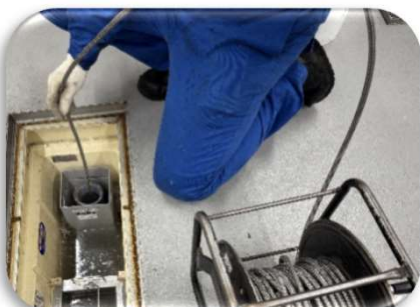
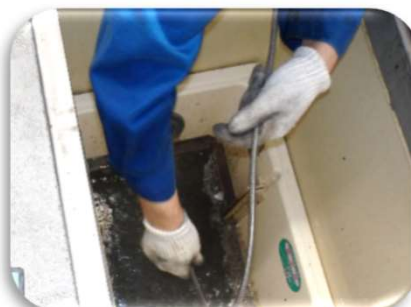
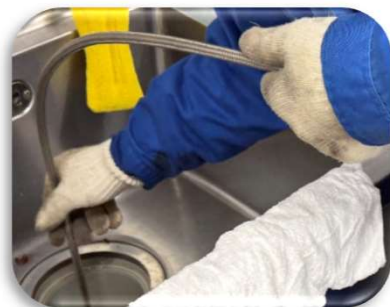
排水管高圧洗浄とは、ホースの先端にあるノズルから逆噴射の高圧水で配管内を洗浄する作業です。厨房系の排水管などは閉塞しやすい為、頻繁に行う必要があります。排水管内の閉塞率が20～30%に達した時が、清掃時期と言われてています。

排水管の詰まりを除去する方法として、薬品で溶かす、ワイヤーを通す、圧縮エアで除去するなどの方法がありますが、いづれも、高圧洗浄とは異なり完全に汚れを除去するものではありません。

排水管の汚れは害虫の発生、悪臭の発生、不意の使用不能など営業活動に支障をきたします。管内をキレイに清掃できる高圧洗浄を定期的に行う事を推奨します。
